レールは本来の軌道(線路)としての役目を終えると、駅の乗降場(ホーム)建屋や跨線橋等を支える構造材料や補強材料等として再利用されてきました。

ここ愛岐トンネル群でも3号トンネル多治見方の落石防護柵(軌条柵)や笠石洞の治水擁壁や暗渠、トンネル坑門脇斜面に打ち込まれた崩落防護の補強材料として現在でも活躍しています。

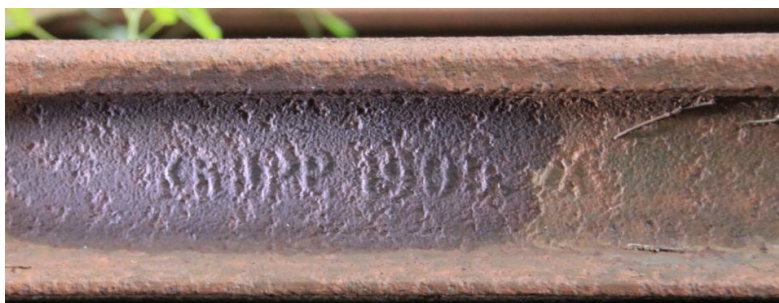
1903年山陽鉄道がドイツより輸入したクリップ社

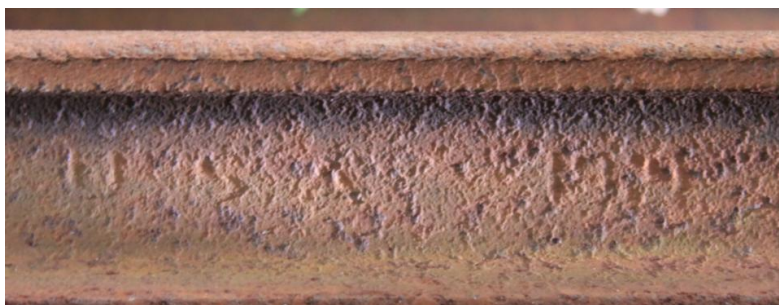
アメリカ・カーネギー社

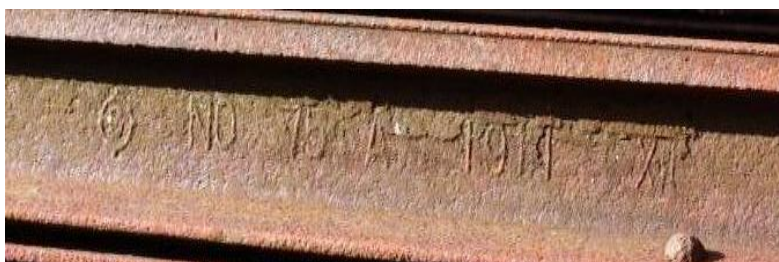
日本の八幡製鉄所製「丸S」印の刻印の入ったレール
