中央西線第六號隧道修築工事概況

工學士負其他倍造報

鐵道作業局名古屋出張所々管中央西線第六號隧道ハ美濃國土岐郡玉野村宇外原隱山ノ山腹ニア
 少名古屋起點十八哩四十三鎖五十節ヨリ同哩五十六鎖零節ニ至ル延長八百二十五呎ニシテ東口
 導坑ハ明治二十九年十二月西口導坑ハ同三十年十月着手シ進行中同年三月連日降雨アテシ爲メ
 四月四日西坑口切取(法勾配六分)崩壞シ續テ四月十九日切取ハ第一圖ノ如ク山上數十呎高サヨ
 リ大崩壞ヲ來タシ山麓ナル一條ノ郡道ヲ閉塞シ尙ホ其下ヲ流ル、庄内川ノ一部ヲ埋没スル等一
 時山姿ヲ變スルノ大異動ヲ來セリ依テ之ヲ調査セルニ同處々往時地盤ノ變動アリシモ、如
 ク地質ハ巨岩大石ニ粘土ヲ交ヘ且ツ掘鑿中埋没セル古松材ヲ發見シ又僅カニ埋没ヲ免カシタル
 カ如キ古松樹ノ發生セルヲ見タリ、
 斯ノ如キ狀況ナルカ故遂ニ西坑口ヲ十八哩三十九鎖七十節ニ延長シ同哩四十四鎖迄角卷(第二圖)
 ナシ尙ホ庄内川左岸ニ堅牢長大ナル粗石積擁壁ヲ築造シ土砂ノ崩壞ヲ防止シ隧道ヲ支持スル
 ノ計畫ヲ立テ第二圖ノ如キ支保工圖ニ基キ角卷隧道ノ掘鑿ニ着手シ工事ヲ進行セシニ常ニ降雨

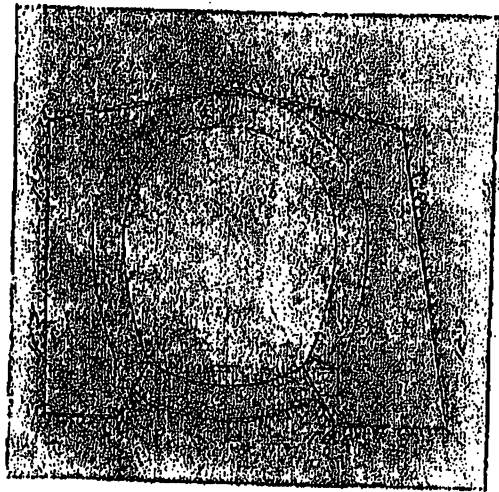
第四圖

改築角卷ハ第四圖ニ示スカ如シ先ツ排水ヲ計ル爲メ表面ニ水吐キ溝三筋ヲ掘リ以テ雨水ノ坑内
 ニ落下スルヲ防止シ八月二十四日改築工事ノ第一着手トシテ第一號シムとヲ十八哩四十鎖五
 十節ニ第五圖(一)ノ如ク掘リ始メタリ今其工事ノ方法及順序ノ大要ヲ記サンニ改築スベキ箇所ヲ
 西坑門口ヨリ三鎖間トシ其三鎖ヲ三分シ間隔ヲ各一鎖トシ其中間毎ニ堅坑ヲ設クル事三箇所ト
 ス上幅八呎長十二呎ノシムとトシ約三呎半掘リ下ル毎ニ枠ヲ組ミ立テ土留板ヲ打込ミ斯クシ
 テ進行スル事六段ニテ既設側壁煉瓦積底部迄掘鑿シ更ニ起拱線ヲ中心トシテ同圖(二)ノ如ク高サ
 約八呎ノ横孔ヲ左右兩側ニ掘鑿ス之ヲ右第一擴ケ左第二擴ケト假稱シ此掘鑿ハシムと中心ヨ
 リ長三十三呎トス更ニ第二擴ケトシテ同圖(三)ノ如ク高約十呎ノ横孔ヲ掘リ進ム事第一擴ケノ如
 クシ終レハ同圖(四)ノ如ク拱掘ヲナシテ更ニ堅固ナル地盤迄掘リ下リ慮ニハ相當ノ傾斜ヲ附シ基
 礎をんくりりと工ヲ施シ側壁煉瓦積ノ外面ヲ缺キ取り又ハ泥土ノ附着セザル様洗滌シもるた
 ノ密着ヲ良好ナラシメ同圖(五)ノ如ク起拱線迄粗石積ヲナシ其上ニ拱腹トナルヘキ煉瓦積ヲ出來
 得ルタケ多ク疊築シ跡埋メトシテ川側ノ空間ニ岩石ヲ填充シ良ク搗キ固メ之ニテ川側拱固メ工

備考 工事施工ノ結果改築設計ニ對シ多少ノ差違ヲ生シ改築成工ノ斷面積大トナレリ
